ПРОБЛЕМЫ ТЕПЛООБМЕННЫХ ТРУБ ДЛЯ АЭС. ЗАДАЧИ И ПУТИ РЕШЕНИЯ ПО ПОВЫШЕНИЮ ЭКСПЛУАТАЦИОННЫХ СВОЙСТВ ТЕПЛООБМЕННЫХ ТРУБ

Канд. техн. наук Ан. В.Серебряков¹, В.В.Мальцев¹, Н.М.Оборотова,
С.А.Ладыгин², С.Б.Прилуков².
Канд. техн. наук Ал. В.Серебряков³.
Канд. техн. наук С.И.Паршаков⁴, канд. техн. наук С.П. Буркин⁴,
докт. техн. наук А.А.Богатов⁴,

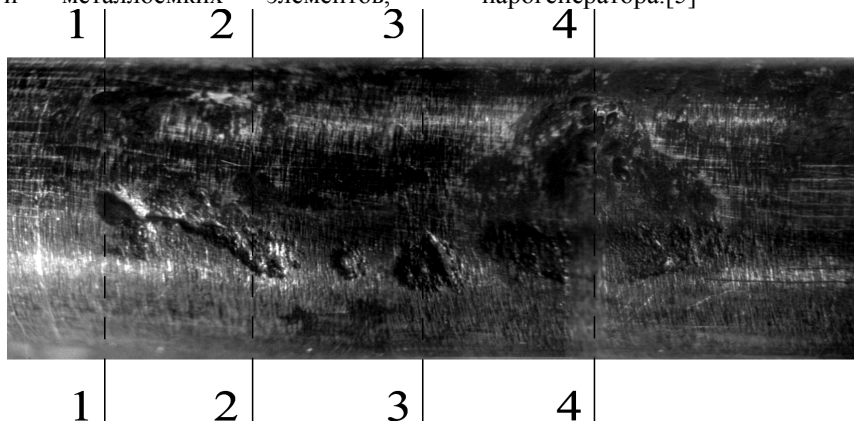
На рис.4 показан типичный вид наружной поверхности ТОТ после 5-6 лет эксплуатации парогенератора.[5]

Рис. 4 Поверхность ТОТ с коррозионными дефектами в межрешеточном пространстве . 1-4 – сечения изготовления металлографических шлифов.

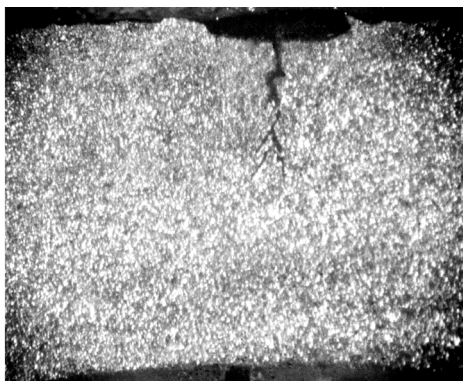
Рис.5 Коррозионные дефекты в сечении 1 (см. рис. 4)

На рис. 5 видна в разрезе глубокая и обширная коррозионная язва, заканчивающаяся разветвленными трещинами. Язва в выбранном сечении распространяется на глубину приблизительно 0,7 мм. Вместе с наиболее глубокой трещиной глубина дефекта составляет в этом сечении ~65 % толщины трубы.

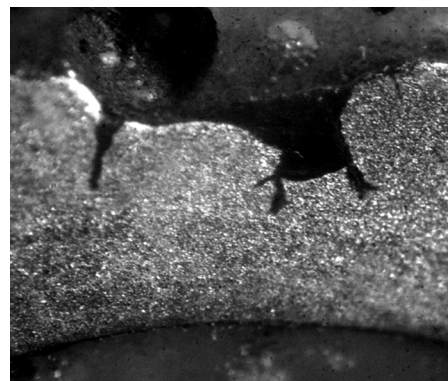
В сечении 2 (см. рис. 6) видна коррозионная язва меньших размеров, с середины которой распространяется глубокая разветвленная трещина. Общая глубина дефекта в этом сечении составляет приблизительно 50 % толщины стенки трубы.

Рис.6 Характер дефекта в сечении 2 (см. рис 4)

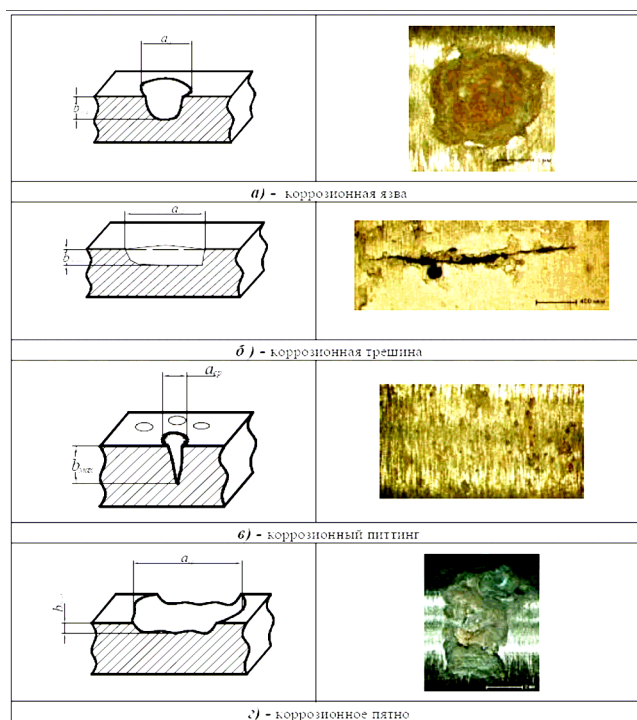
так и «под дистанцирующими решетками». На «свободных участках», в соответствии с ГОСТ 9.908-85, наблюдаются следующие основные типы эксплуатационных коррозионных повреждений теплообменных труб ПГ АЭС с ВВЭР (Рис. 7) [6]:

- коррозионные язвы (повреждение, глубина которого приблизительно равна ширине);
- одиночные коррозионные трещины (повреждение, характеризуемое образованием глубокой, ветвистой трещины, широкой вблизи поверхности);
- коррозионные питтинги (повреждение, глубина которого значительно больше ширины);
- коррозионные пятна (повреждение, имеющее малую глубину и большую площадь).

Рис. 7. Схематичные и реальные изображения основных типов дефектов.

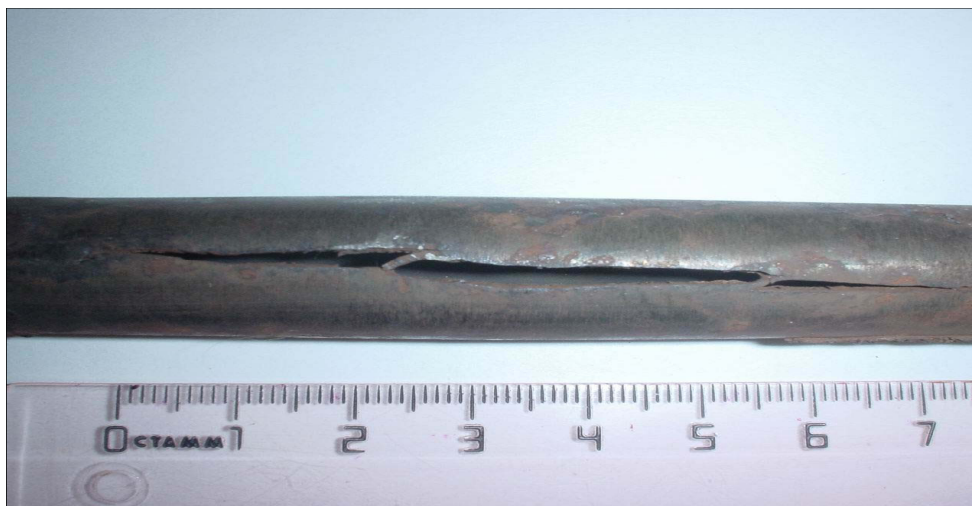
Рис. 8 - Внешний вид дефекта теплообменной трубы.

Геометрические размеры трещины - длина 73 мм, максимальное раскрытие до 2,3 мм; перемычки металла в трещине говорят о том, что три независимые трещины слились в одну.

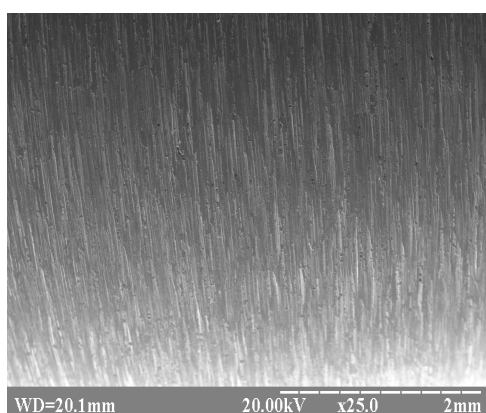
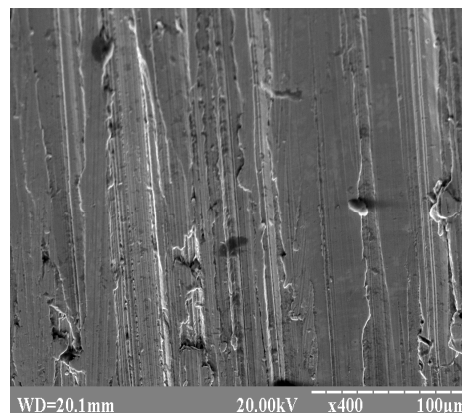
На поверхности труб всегда присутствуют дефекты, обусловленные способом производства, и являющиеся допустимыми в соответствии с нормативной документацией на трубы. Например, на рис.9 показан типичный вид наружной поверхности теплообменных труб после шлифовки, а на рис.10 -вид внутренней поверхности после операции опескоструивания и электрохимической полировки.[9]

Рис. 9 Вид наружной поверхности труб после шлифовки.

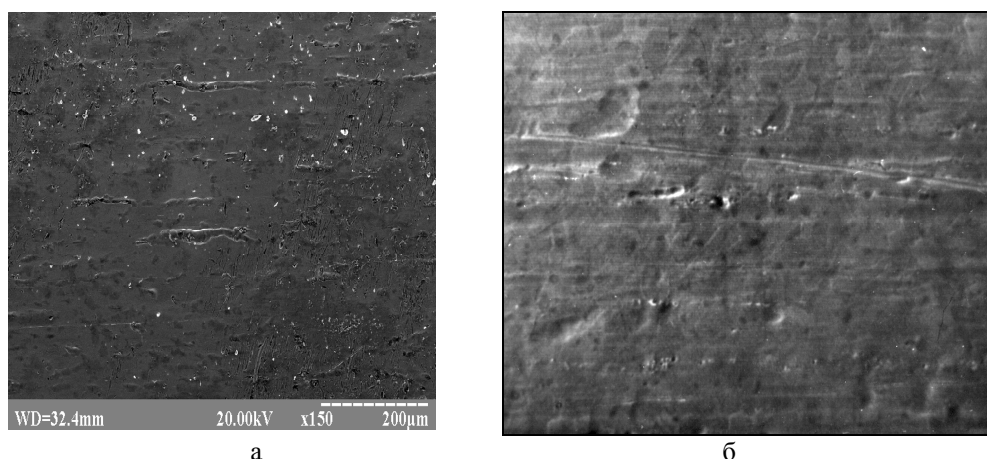
Рис. 10 Вид внутренней поверхности теплообменных труб после
а) операции пескоструивания;
б) после операции многократной электрохимической полировки.

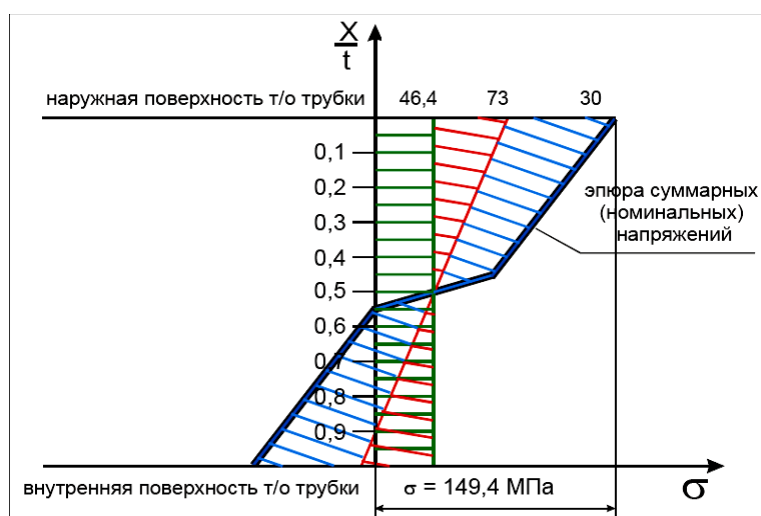
При нормальной работе парогенератора в поперечном сечении стенки теплообменной трубы возникают напряжения, которые являются суммой рабочих напряжений от действия перепада давления между первым и вторым контурами, термических напряжений возникающих от разности температурного расширения внутренней и наружной стенки теплообменной трубы,

остаточных напряжений, связанных с технологией изготовления труб (Рис.11). Остаточные напряжения могут быть как растягивающими, так и сжимающими и зависят от параметров правки и шлифовки.[8]

Рис.11. Эпюра суммарных напряжений, действующих по толщине теплообменной трубки при нормальной работе парогенератора.

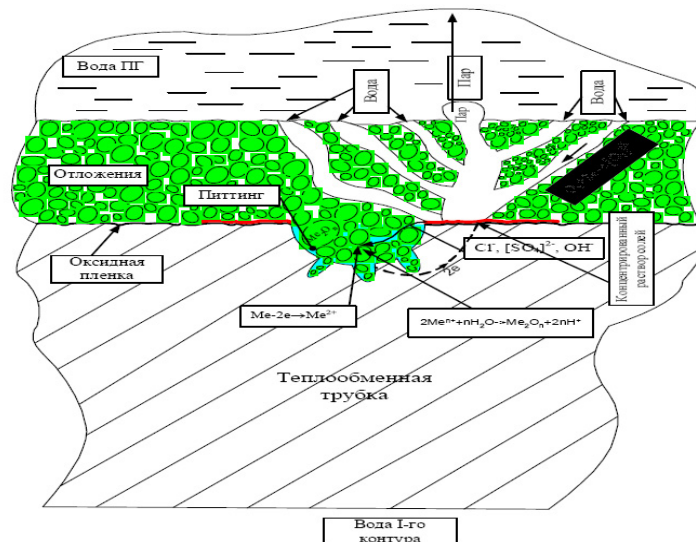
На рисунке 12 приведена схема образования отложений и роста питтинга на наружной поверхности теплообменной трубы. Как показывает практика, трубы в парогенераторах выходят из строя вследствие образования нерастворимых отложений шлама на поверхности трубы, в первую очередь, на дефектах поверхности и в локальных зонах перегрева. По мере роста отложений шлама, под ними начинают концентрироваться

растворимые соли, которые при достижении определенной концентрации могут вызывать коррозионное растрескивание [8]. Одной из причин образования локальных зон перегрева является наличие продольной и поперечной разностенности труб теплообменников, что приводит к различию условий теплопередачи и, как следствие, к неустойчивости паровой рубашки.

Рис.12 Механизм образования коррозионной трещины.

Таким образом, для увеличения срока эксплуатации парогенератора необходимо обеспечить высокое качество поверхности,

высокую точность и стабильность размеров теплообменных труб.
